# OPRAVY A RENOVACE OZUBENÝCH KOL

Ing. Jiří Martinec, IWE, Miroslav Roštejnský, EWT, Zdeněk Šveidler, EWT

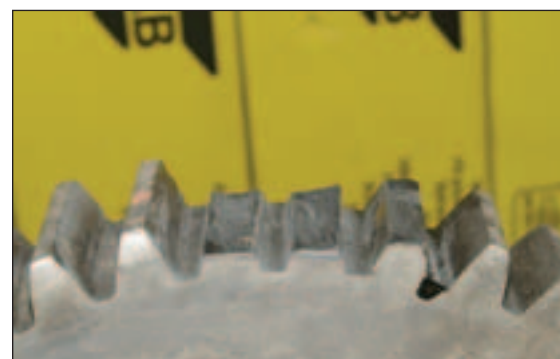
Obr. 2 Vybrúsené poškodené zuby pripravené k opravě

Na následujících obrázcích je vidět praktický postup opravy zubů. Po opravě následovalo obroušení zubů na konečný tvar evolventy. Ozubené kolo pracuje již rok v běžných podmínkách bez jakýchkoliv problémů. Níže jsou uvedeny svařovací parametry a použitý svařovací zdroj.

Svařovací zdroj: Aristo LUD 450  
Svařovací proud:  $I = 65 \text{ A}$   
Použité elektrody: OK 68.82 Ø 2,5 mm (VacPac)

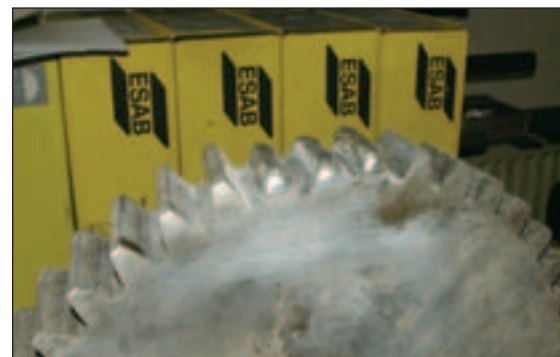
Obr. 3 Částečně opravené ozubení

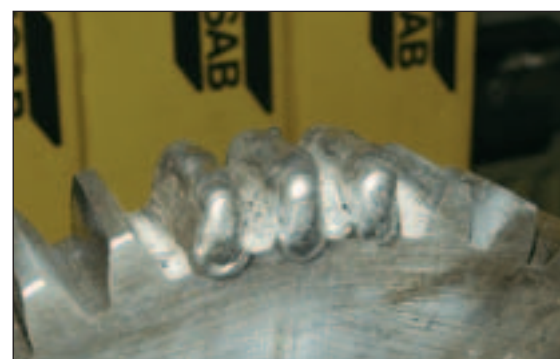
Obr. 4 Kompletně opravené ozubení připravené k finálnímu opracování na konečný tvar
